Aircraft Occurrence Summary Résumé d'incident d'aéronef

14 June 2004

TYPE: Griffon CH146493

LOCATION: In the vicinity of Goose Bay, Labrador

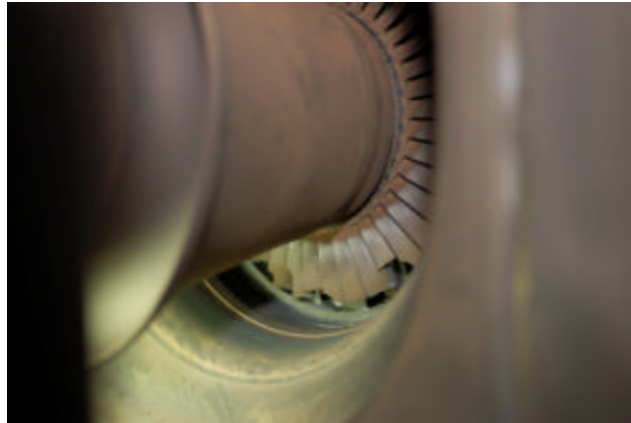
Following shut down, the crew noticed extensive damage inside the no. 2 engine compartment consisting of burnt paint chips and metal discoloration caused by excessive heat.

The investigation later revealed extensive heat damage to the no. 02 stage of the Free Wheeling Turbine as shown on the photograph. Nearly all the turbine blades were missing 20 to 50 % of their tips. Also, damage was observed on the inside of the exhaust duct, the air by-pass duct and both tail rotor blades had dents, nicks and scratch damage. The damage is consistent with Category C.

L'enquête a par la suite permis d'établir que l'étage n° 2 de la turbine à roue libre avait subi d'importants dommages causés par la chaleur, tel que montré sur la photo. Il manquait de 20 à 50 % des extrémités de presque toutes les pales de la turbine. On a également décelé des dommages à l'intérieur du conduit d'échappement et du conduit de dérivation d'air, et les deux pales du rotor de queue présentaient des déformations, des entailles et des égratignures, le tout compatible avec des dommages de catégorie C.
